**O PÓ CERÂMICO COMO ADITIVO ALTERNATIVO NO RESTAURO DE
ARGAMASSAS HISTÓRICAS: O CASO DA IGREJA DE NOSSA SENHORA DO
AMPARO DE SÃO CRISTÓVÃO SE/BR.**

**PLANO DE TRABALHO 02: ARGAMASSAS DE RESTAURO EM EDIFICAÇÕES
HISTÓRICAS: estudos de argamassas históricas aditivadas.**

**Relatório Final
Período da bolsa: de 01/08/2018 a 15/07/2019**

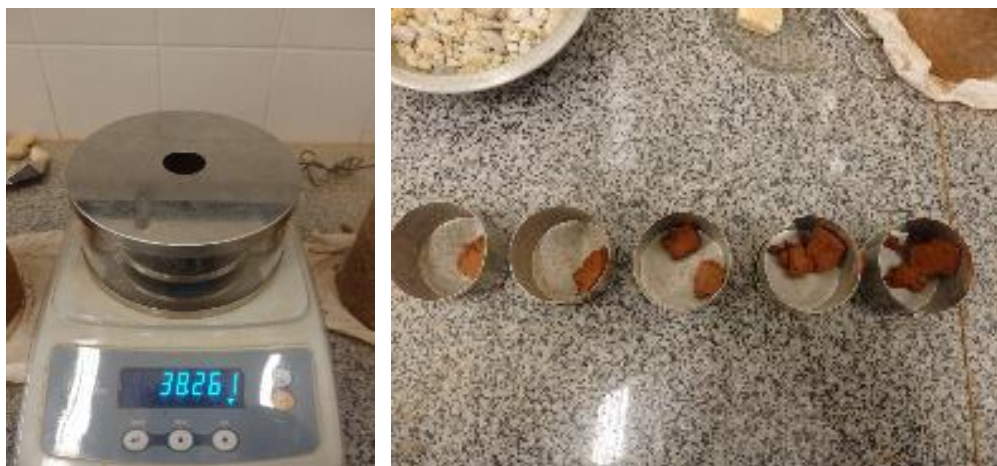
Figura 93: Após a balança de precisão ser tarada com o peso da cápsula vazia, a cápsula com o solo úmido sendo pesada. Fonte: Grupo de pesquisa 2018/2019. **Figura 94:** As cinco amostras após a passagem pela estufa já com o solo seco para ser novamente pesado. Fonte: Grupo de pesquisa PIBIC 2018/2019.

Neste ensaio também foram selecionadas 5 amostras que passaram por pesagem, enquanto úmidas e depois de secagem, para levantamento dos resultados a serem tabelados e analisados. No entanto, devidos os resultados no número de

golpes aplicados no aparelho para fechamento da ranhura ser muito destoantes entre si, na ordem das amostras 1ª- 37; 2ª- 34; 3ª- 24; 4ª- 21; e 5ª- 18, o ensaio necessitou ser executado novamente e os resultados finais foram mais satisfatórios, dentro da média comum: 1ª- 35; 2ª- 29; 3ª- 26; 4ª- 21; e 5ª- 16.

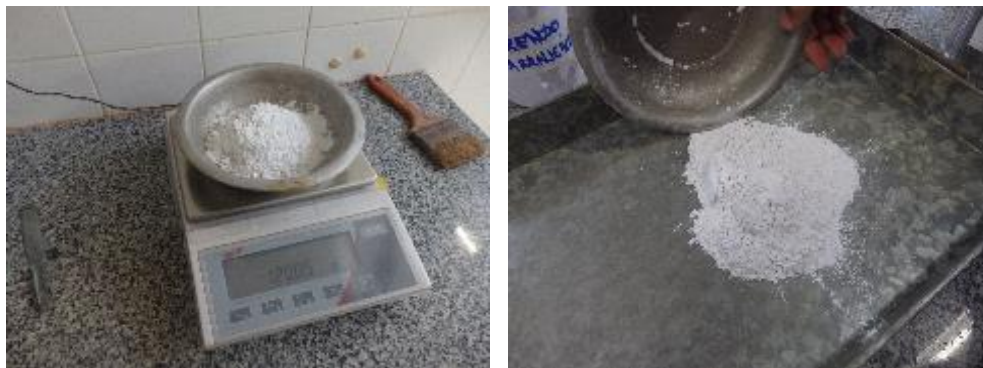
Figura 107: Cal hidratada sendo pesada (120 g). Fonte: Grupo de pesquisa PIBIC 2018/2019. **Figura**

108: Cal hidratada em recipiente para ser misturada aos outros materiais. Fonte: Grupo de pesquisa PIBIC 2018/2019.

Como neste ensaio é necessária a produção dos corpos de prova a serem ensaiados, se fez necessário o aumento nas proporções dos materiais utilizados no desenvolvimento das argamassas. A medida de 1 parte, antes de 20 g, passou a ser de 120 g (Figura 107), e, proporcionalmente as outras medidas também foram aumentadas.

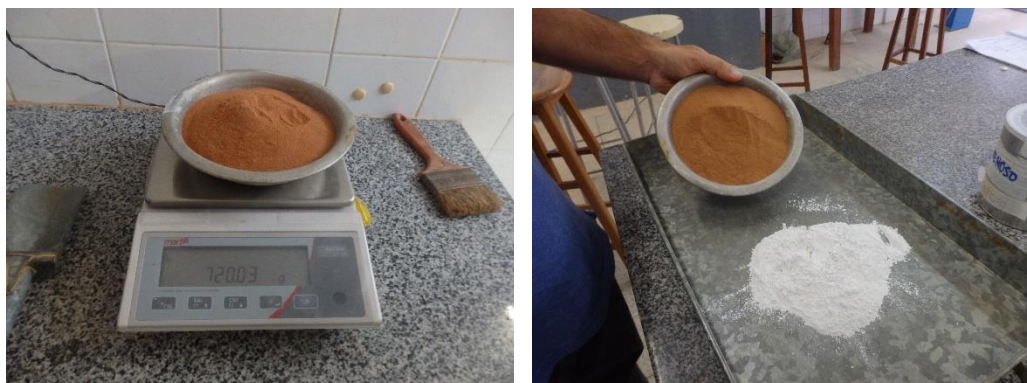
Figura 109: Argila vermelha sendo pesada (720 g). Fonte: Grupo de pesquisa PIBIC 2018/2019.

Figura 110: Argila vermelha sendo acrescentada ao recipiente onde já se encontrava a cal hidratada.
Fonte: Grupo de pesquisa PIBIC 2018/2019.

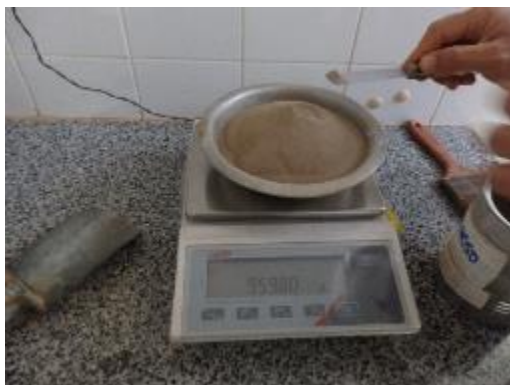
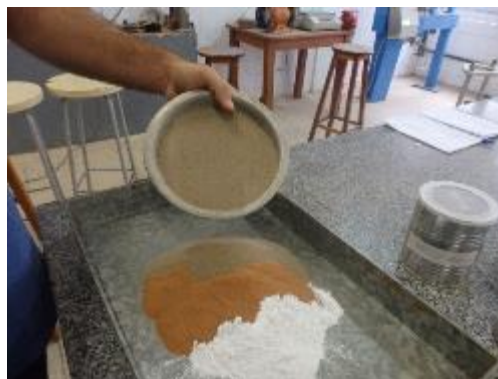
Figura 111: Areia sendo pesada (960 g). Fonte: Grupo de pesquisa PIBIC 2018/2019. **Figura 112:** Areia sendo acrescentada ao recipiente onde já se encontravam os demais materiais para mistura.
Fonte: Grupo de pesquisa PIBIC 2018/2019.

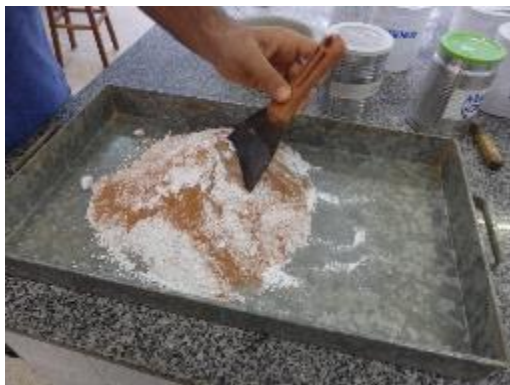
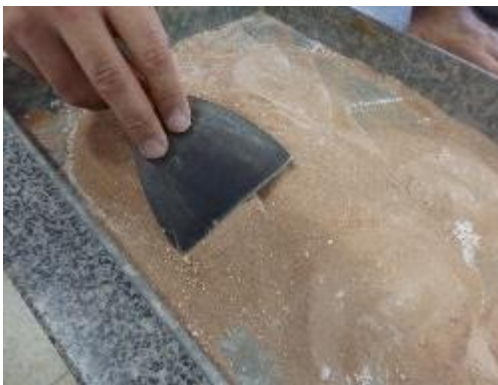
Figura 113: Argamassa sendo misturada para se obter uma mistura homogênea. Fonte: Grupo de pesquisa 2018/2019. **Figura 114:** Pedacinhos de cal sendo destruídos pela espátula. Fonte: Grupo de pesquisa PIBIC 2018/2019.

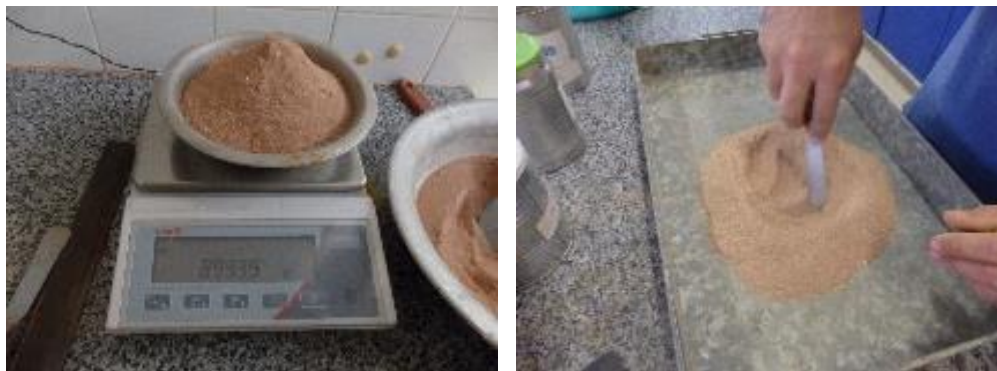
Figura 115: Argamassa sendo pesada para começar a acrescentar água. Fonte: Grupo de pesquisa PIBIC 2018/2019. **Figura 116:** Buraco no meio para ser acrescentada a água. Fonte: Grupo de pesquisa 2018/2019.

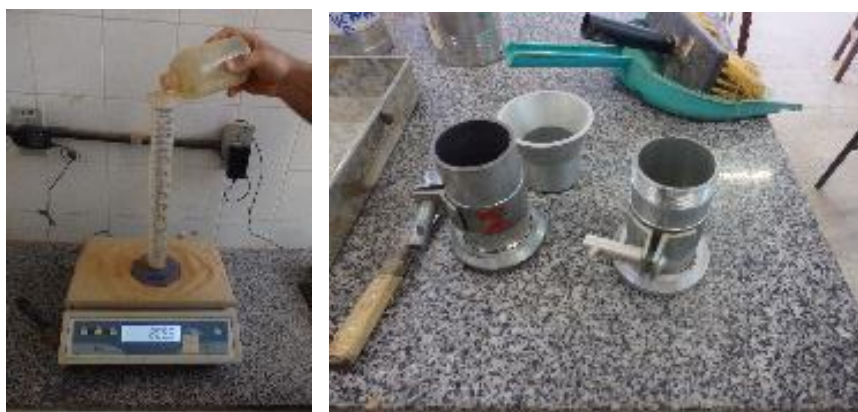
Figura 117: Água sendo pesada para acrescentar a mistura de argamassa. Fonte: Grupo de pesquisa PIBIC 2018/2019. **Figura 118:** Molde de corpo de prova e formato cilíndrico e espátula. Fonte: Grupo de pesquisa PIBIC 2018/2019.

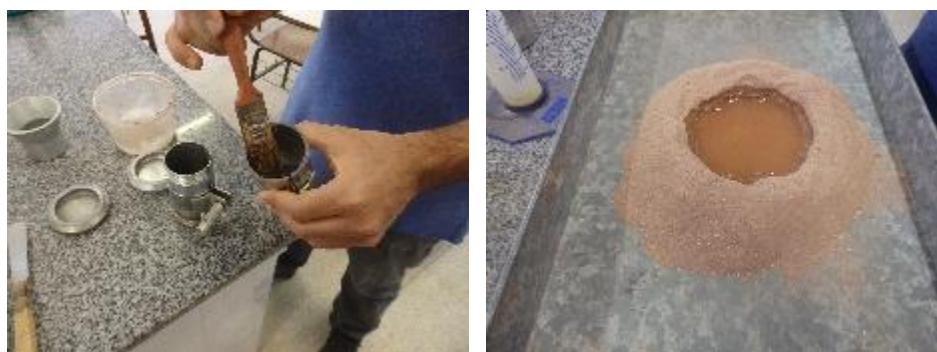
Figura 119: Vaselina sendo passada no molde para efeito desmoldante. Fonte: Grupo de pesquisa PIBIC 2018/2019. **Figura 120:** Água sendo acrescentada a mistura. Fonte: Grupo de pesquisa PIBIC 2018/2019.

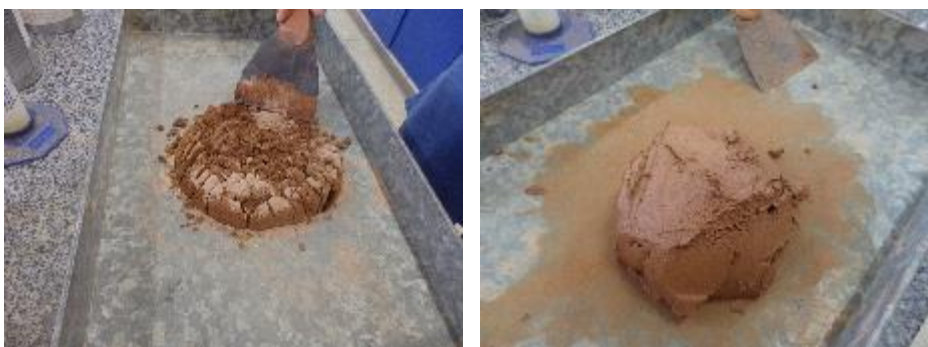
Figura 121: Argamassa sendo misturada. Fonte: Grupo de pesquisa PIBIC 2018/2019. **Figura 122:** Argamassa pronta para colocar nos corpos de prova. Fonte: Grupo de pesquisa PIBIC 2018/2019.

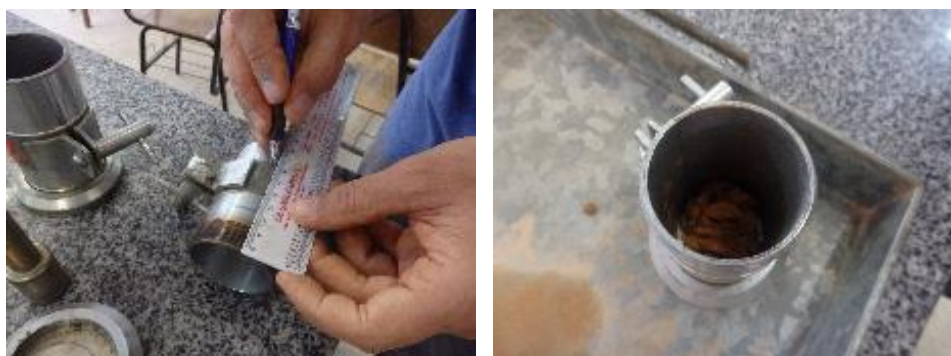
Figura 123: Marcação das camadas no corpo de prova. Fonte: Grupo de pesquisa 2018/2019. **Figura 124:** Primeira camada da argamassa colocada. Fonte: Grupo de pesquisa 2018/2019.

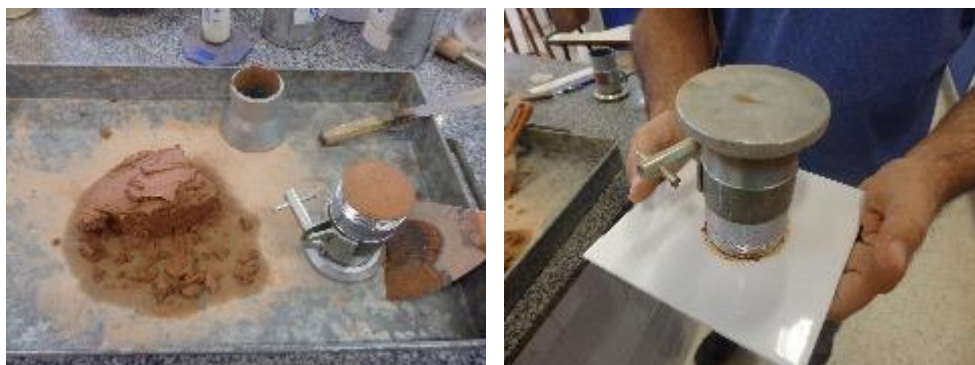
Figura 129: Corpo de prova pronto para ser colocado em superfície lisa. Fonte: Grupo de pesquisa PIBIC 2018/2019. **Figura 130:** Corpo de prova sobre superfície lisa pronto para esperar em condições favoráveis o desmolde. Fonte: Grupo de pesquisa 2018/2019.

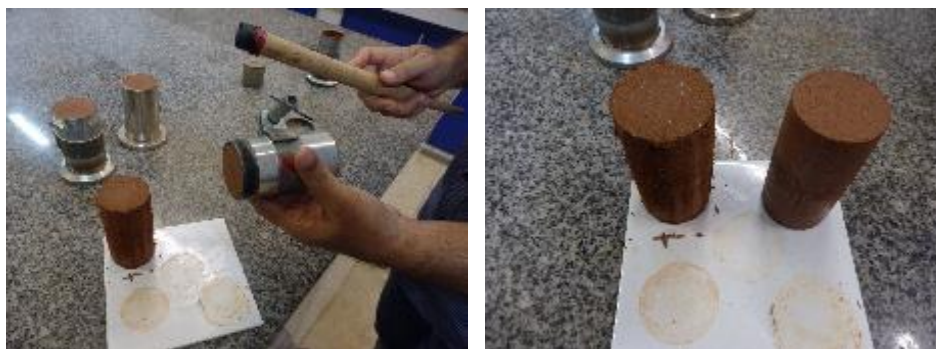
Figura 131: Corpo de prova sendo desmoldado após 48 h. Fonte: Grupo de pesquisa PIBIC 2018/2019. **Figura 132:** Corpo de prova desmoldado. Fonte: Grupo de pesquisa PIBIC 2018/2019.

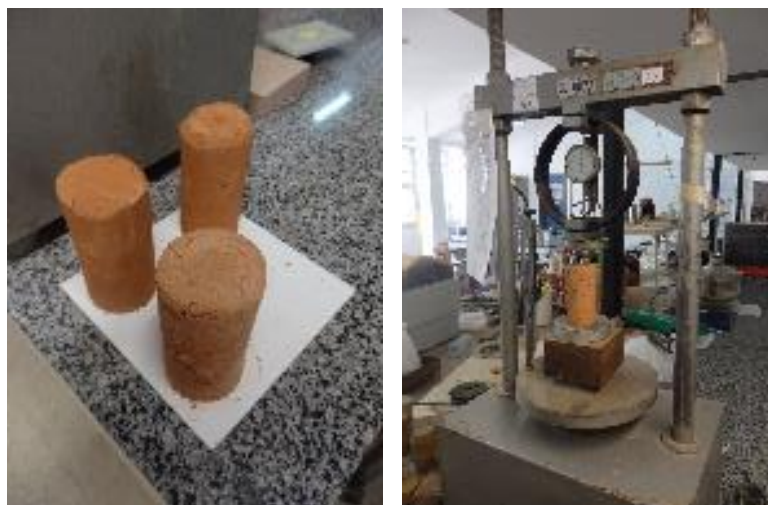
Figura 133: Corpo de prova seco após 7 dias. Fonte: Grupo de pesquisa PIBIC 2018/2019. **Figura 134:** Corpo de prova em processo de ruptura. Fonte: Grupo de pesquisa PIBIC 2018/2019.
